ワインチ曳航

-安全に飛ぶノウハウとCRM-

ガイドブック

JSAL-G-K004P issue 4, 2019. 1. 5

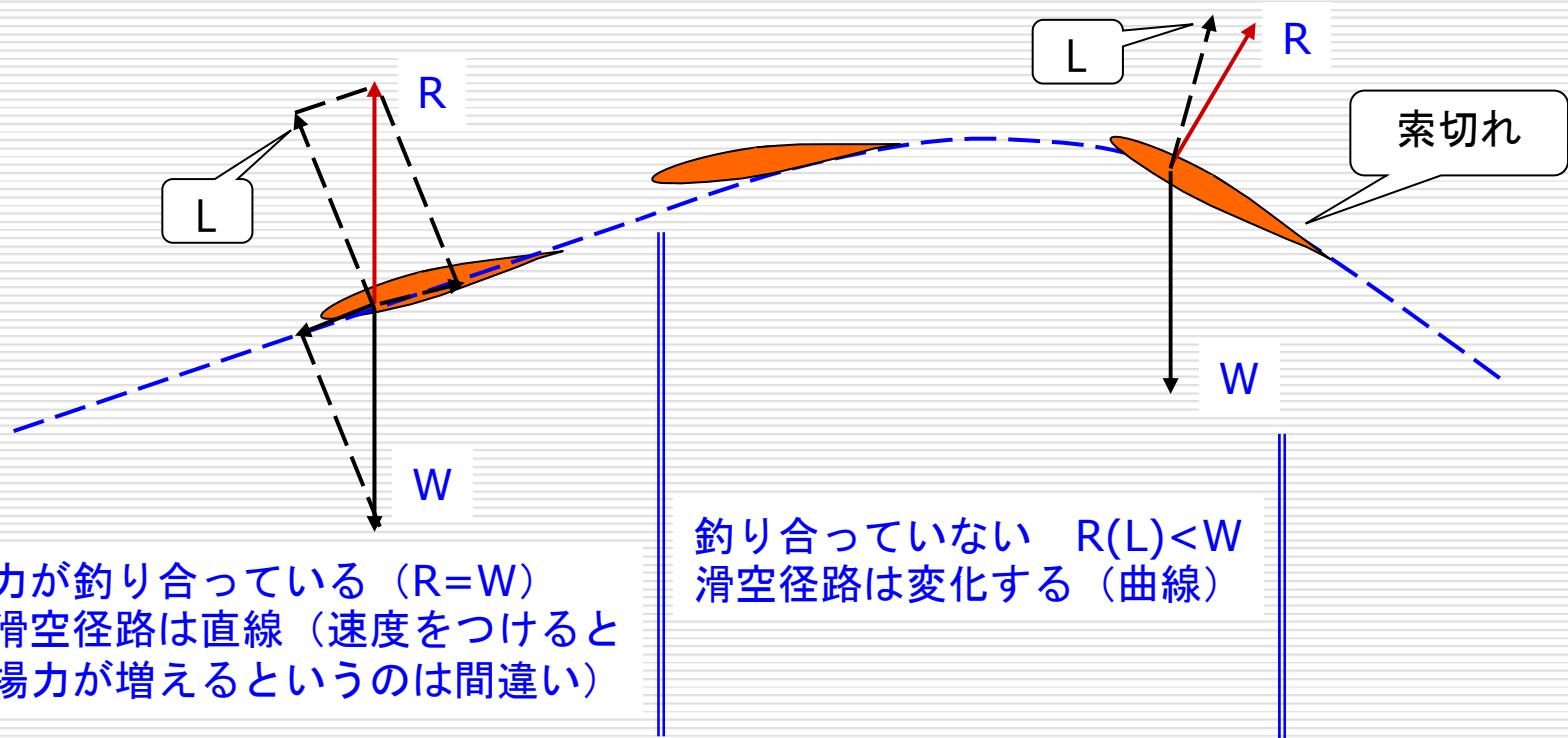
力の釣り合いと滑空径路

L: 揚力(滑空径路に直角上向き) R: 上向きの合力 W: 重力

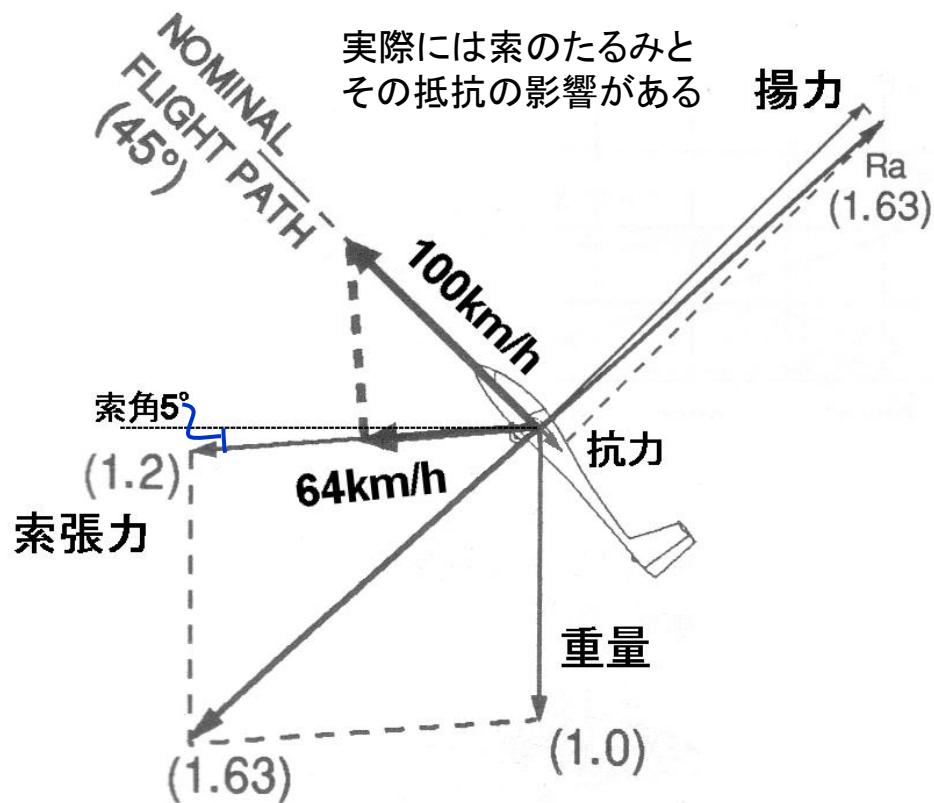
曳航中の力の釣合い(例)

曳航初期に 上昇径路角45°
索角5°100km/hで上昇中には
重量（重力）の1.63倍の上向き
合力Ra（揚力とほぼ同じ強さ）
が発生することで力が釣合う

つまり定常滑空時の1.63倍の
揚力が発生している

↓
その時の迎え角は定常滑空の
時より大きい

Ex. 7.5°at 100km/h
(定常滑空時は4°として)

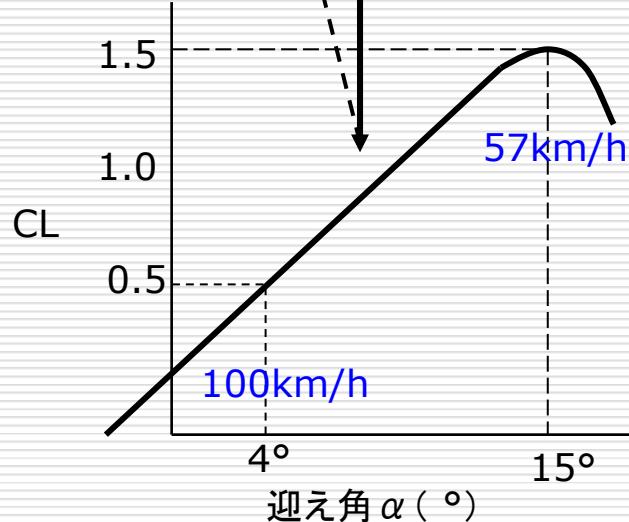
滑空中の迎え角と失速

$$L \doteq W$$

$$L = CL \cdot 1/2 \cdot \rho V^2 \cdot S$$

$$350\text{kg} = CL \cdot 1/2 \cdot 1/8 \cdot (27.8)^2 \cdot 15$$

$$\therefore CL = 0.48$$

$$\therefore \alpha \doteq 4^\circ$$

CL: 揚力係数 ρ : 空気密度 $1/8\text{kg/m}^3$ V : 対気速度(m/s) S : 主翼面積(m^2)

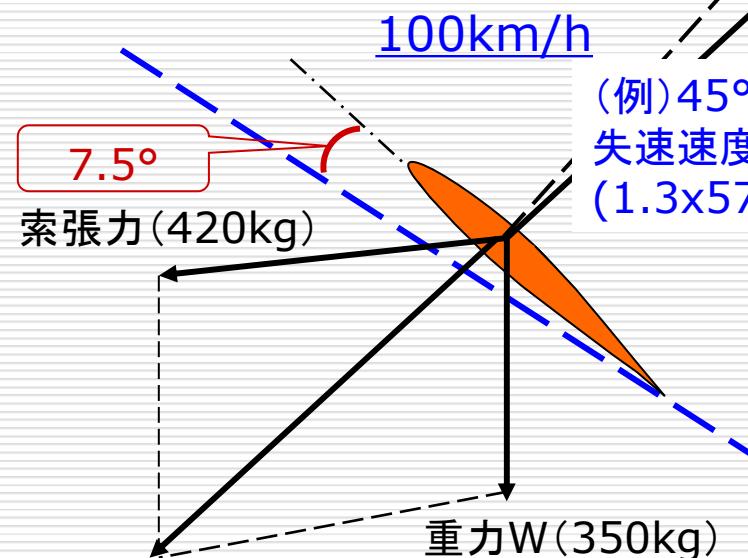
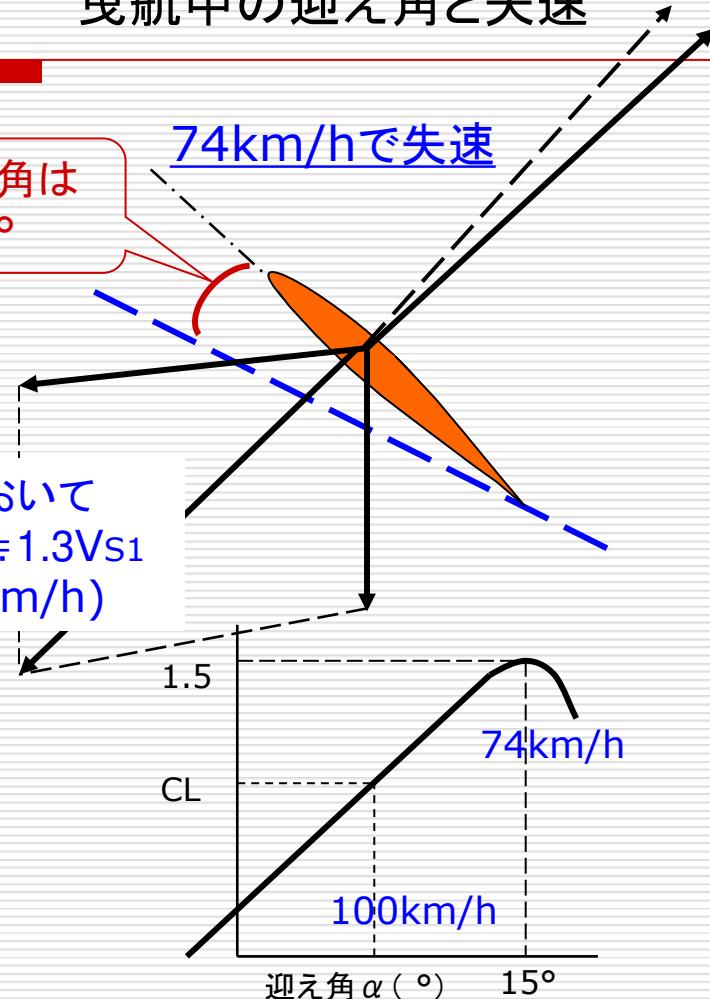
曳航中の迎え角と失速

1.63倍の揚力が必要として
 $L = 1.63 \cdot 350 = 570(\text{kg})$
 $L = CL \cdot 1/2 \cdot \rho V^2 \cdot S$
 $570\text{kg} = CL \cdot 1/2 \cdot 1/8 \cdot (27.8)^2 \cdot 15$
 $\therefore CL = 0.8$
 $\therefore \alpha \approx 7.5^\circ$

失速迎え角は
常に 15°

74km/hで失速

(例) 45° の上昇角において
失速速度 = $\sqrt{1.63V_{S1}} \approx 1.3V_{S1}$
($1.3 \times 57\text{km/h} = 74\text{km/h}$)

CL: 揚力係数 ρ : 空気密度 $1/8\text{kg/m}^3$ V : 対気速度(m/s) S : 主翼面積(m^2) V_{S1} : 失速速度

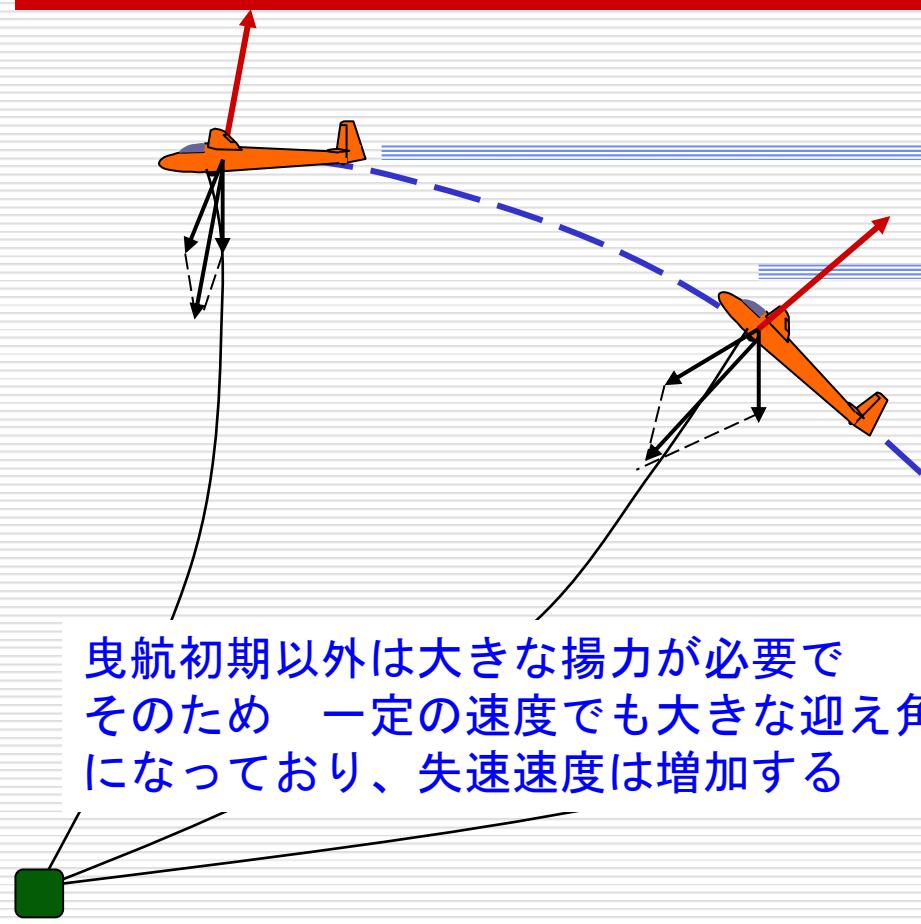
曳航と失速速度の変化

例えば、 V_{S1} が60km/hのASK13は
45° の上昇角で $60 \times 1.3 = 78$ km/h
で失速する
(1.63倍の揚力が必要な場合)

索張力が増せば更に失速速度が早く
なる

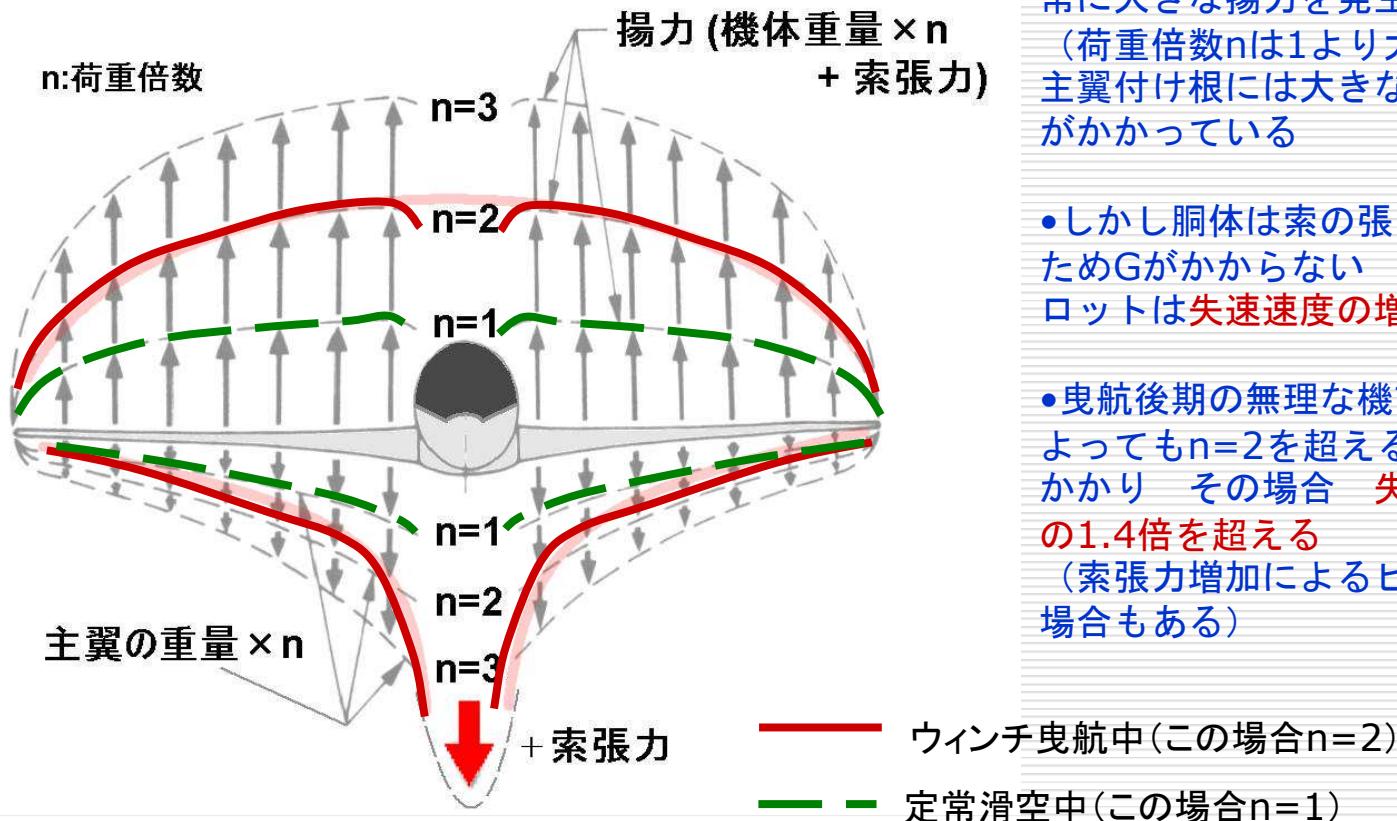
曳航中に受ける荷重

- 曳航中の主翼は滑空中と較べて常に大きな揚力を発生しており（荷重倍数nは1より大）
主翼付け根には大きな曲げモーメントがかかるている

- しかし胴体は索の張力を受けているためGがかからない そのためパイロットは失速速度の増加に気づかない

- 曳航後期の無理な機首上げや突風によってもn=2を超える大きな荷重がかかり その場合 失速速度は通常の1.4倍を超える
(索張力増加によるヒューズ切れの場合もある)

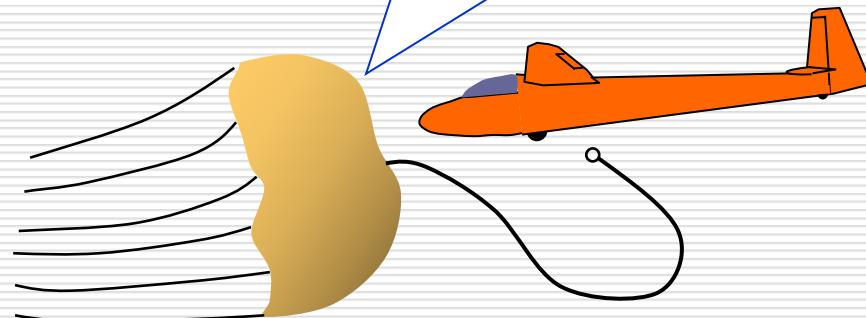
- ②パラシュートかぶり
- 曳航索がたるんで離脱後
パラシュートが機首を覆う
 - 適切なパラシュートと十分
な長さの単索を使う

- ②急激な引き出しにより離陸直後に索がたるみ
離脱後 開いたパラシュートが機首にかぶさる

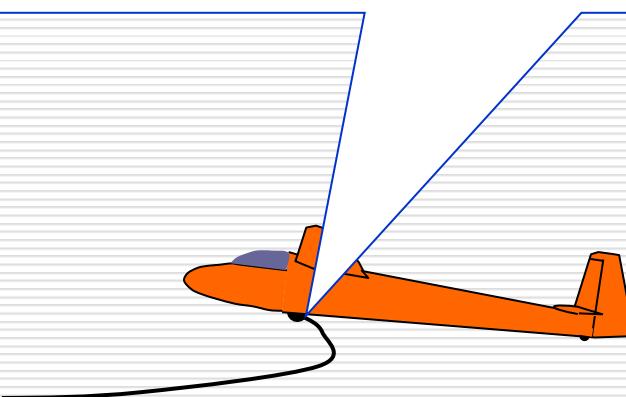
①ハンギングアップ

- 離陸時に索がたるみタイヤハウスに入り
込んで車輪に巻きつき 離脱不能になる
- 適切な単索を使う 地上滑走で索がたるんだ
ら直ちに離脱する

- ①索がからみ離陸直後に落下着陸した例と
ハンギングアップされたまま離脱地点まで曳航
されウィンチ側で索を切断した事故例がある

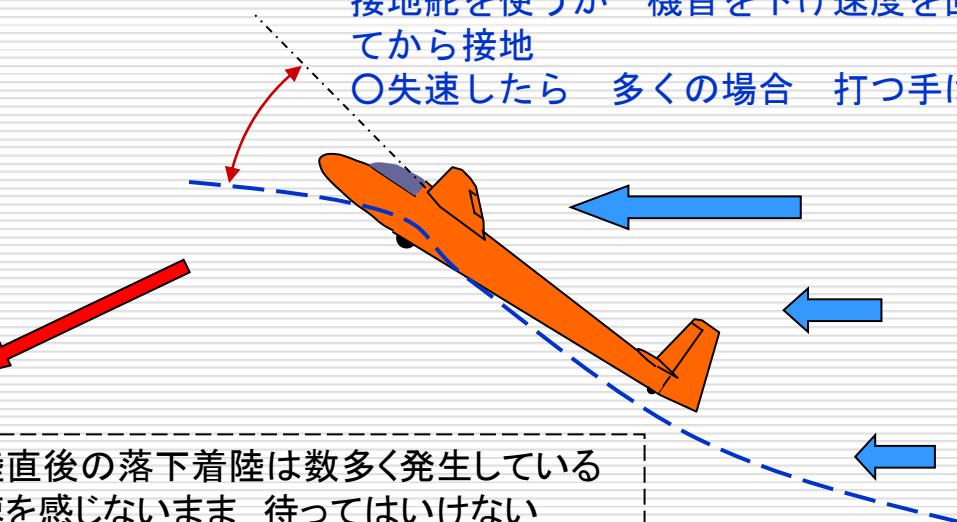
落下着陸

- 離陸直後の索切れまたは曳航不良がきっかけで速度不足による失速
- 背風時のウインドグラジエンドにより上昇を継続できない場合
- 舵が効かず傾きを修正できない場合もある

- 最小速度 ($1.3V_{S1}$)に達しないようなら即時離脱する
- 安全速度($1.5V_{S1}$)に加速しなければ機首上げせず 縦脱する
- 離脱時の速度/高度と姿勢に応じそのまま接地舵を使うか 機首を下げ速度を回復してから接地
- 失速したら 多くの場合 打つ手はない

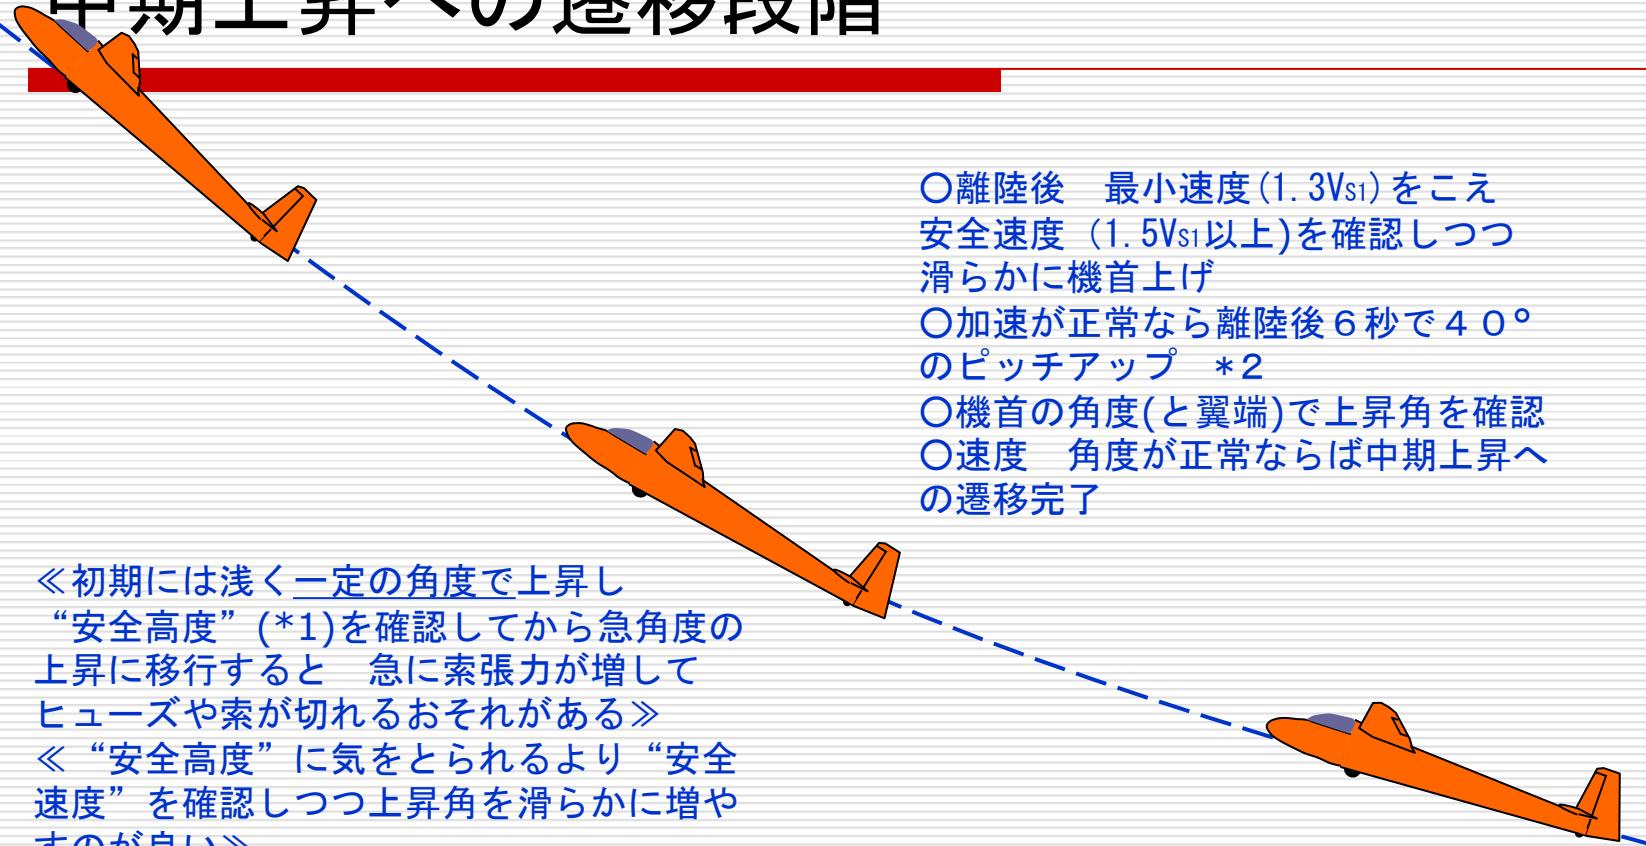
中期上昇への遷移段階

《初期には浅く一定の角度で上昇し
“安全高度”(*1)を確認してから急角度の
上昇に移行すると 急に索張力が増して
ヒューズや索が切れるおそれがある》
《“安全高度”に気をとられるより “安全
速度”を確認しつつ上昇角を滑らかに増や
すのが良い》

- 離陸後 最小速度($1.3V_{S1}$)をこえ
安全速度($1.5V_{S1}$ 以上)を確認しつつ
滑らかに機首上げ
- 加速が正常なら離陸後6秒で 40°
のピッチアップ *2
- 機首の角度(と翼端)で上昇角を確認
- 速度 角度が正常ならば中期上昇へ
の遷移完了

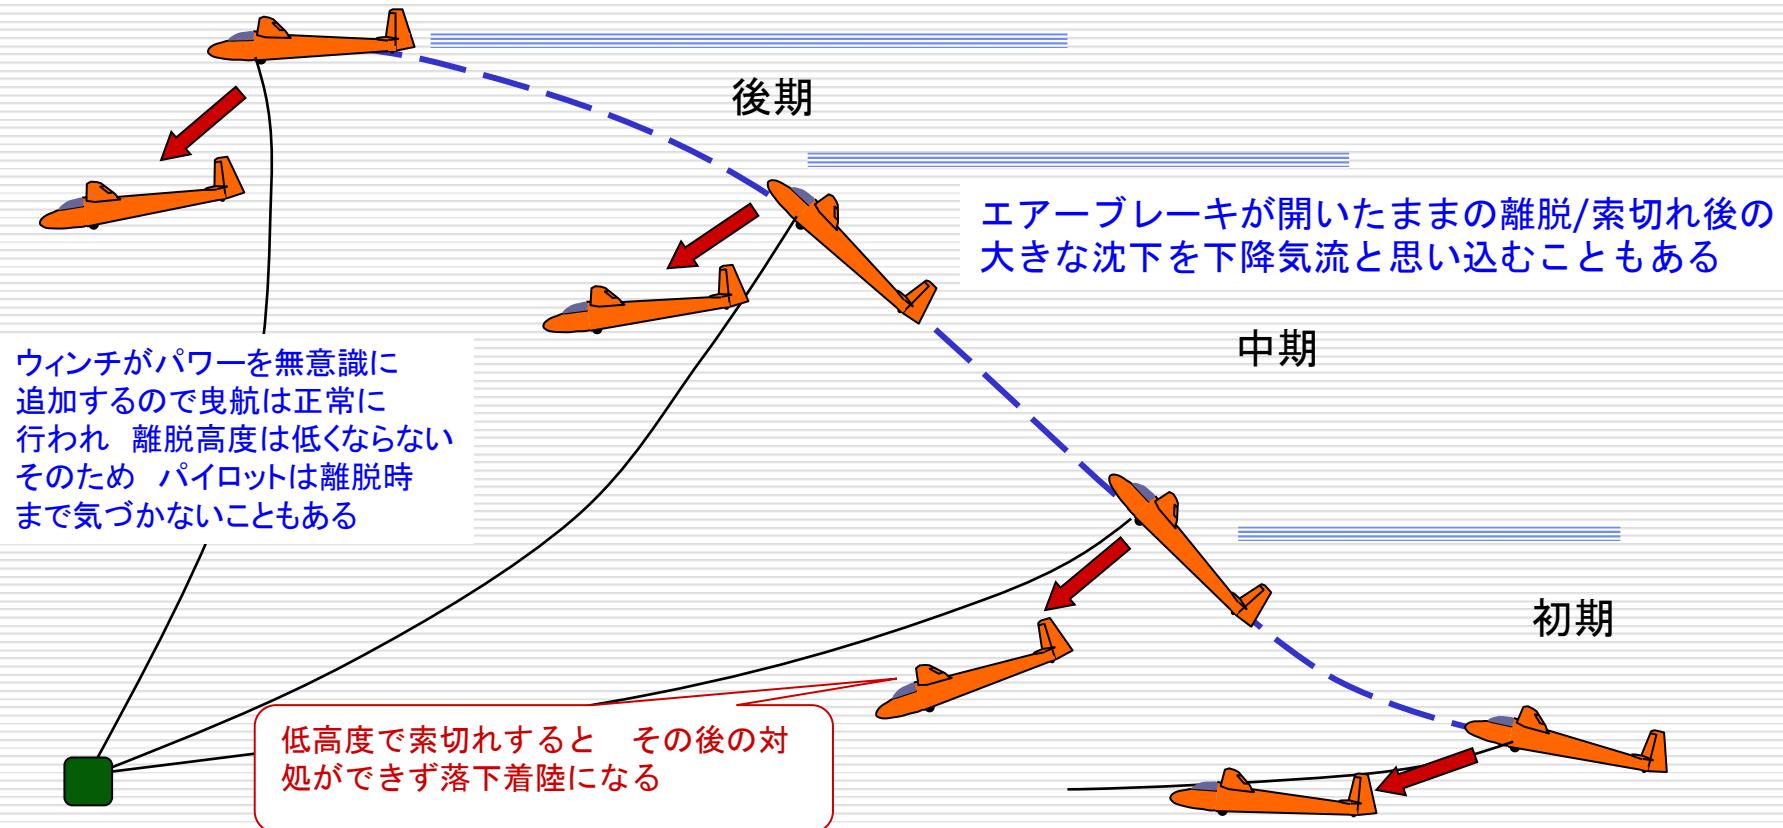
エアーブレーキロック忘れ

曳航中にエアーブレーキが開くと索切れ時に急激な沈下と加速不足をおこし危険

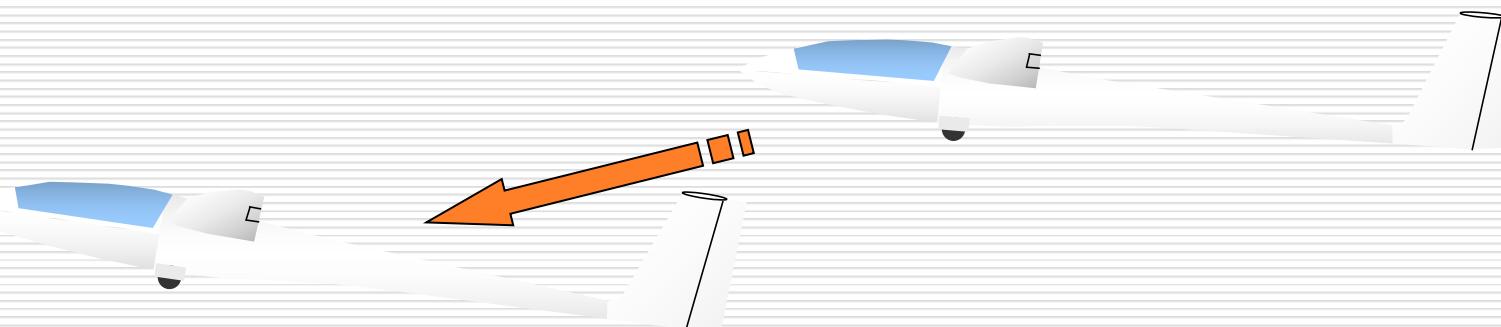
離陸直後

下げ舵を使うほど高度がない場合 そのまま接地するか
接地間際に少し上げ舵を使い落下速度をなるべく減らす
高さがある程度あれば わずかに機首を下げ速度低下を
防いでから接地時に機首を上げ 衝撃が少ない接地を行う
風の音/姿勢/沈下を感じて操作する エアーブレーキは
接地してするまで開かない

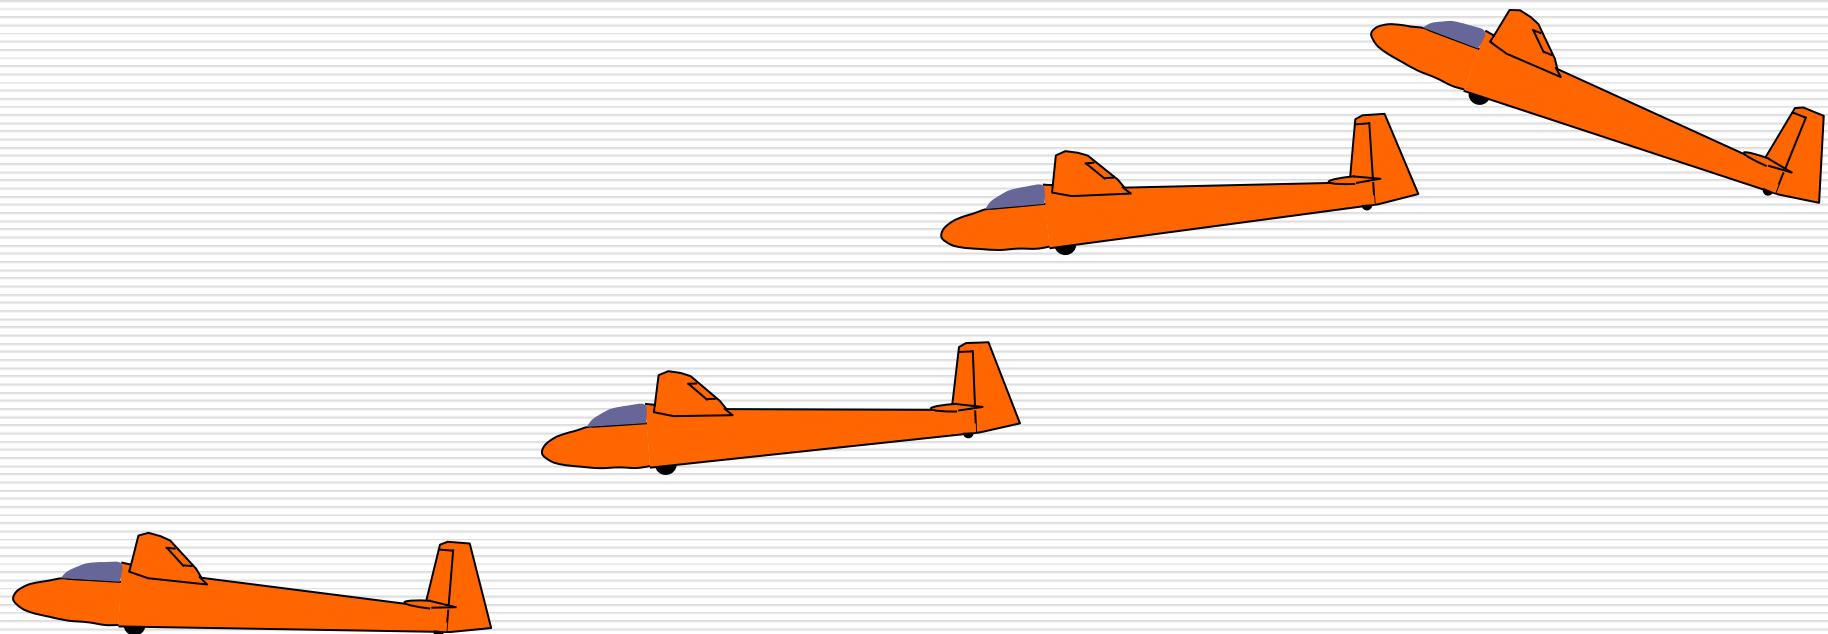
上昇初期・低高度

エアーブレーキを開く余裕がない場合（高度 位置）
機首をかるく下げる離脱 速度を速度計で確認しつつ
接地間際に少し上げ舵を使い落下速度をなるべく減らす

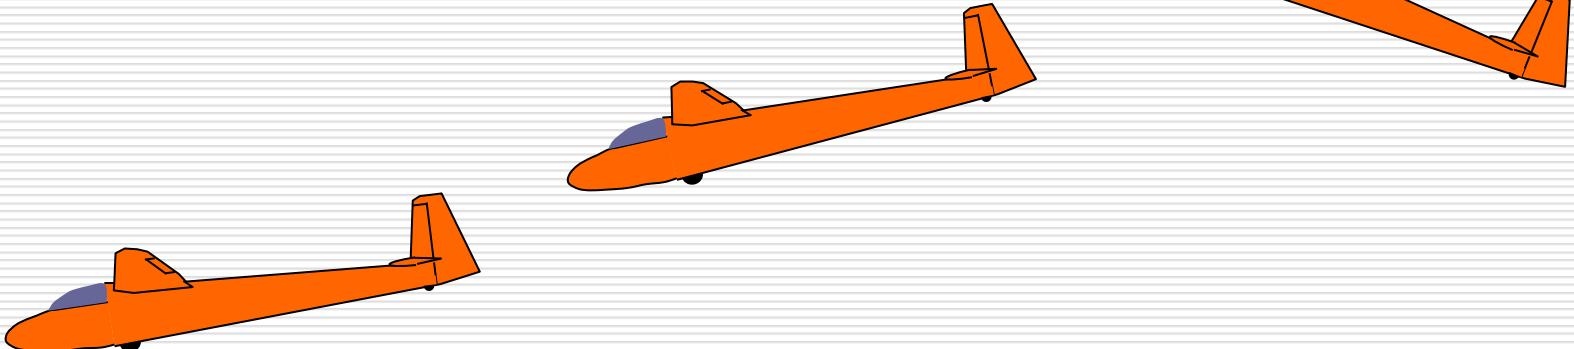
上昇初期/遷移段階

機首を下げて離脱 さらに速度が進入速度以上になることを速度計で確認し必要ならさらに機首を押さえるエアーブレーキを開くかどうかはその後判断
エアーブレーキを開いたら必要な進入速度を再確認し通常の接地操作で着陸

高度40～50mで離脱直後にエアーブレーキを開いて速度不足のまま 落下着陸した例もある

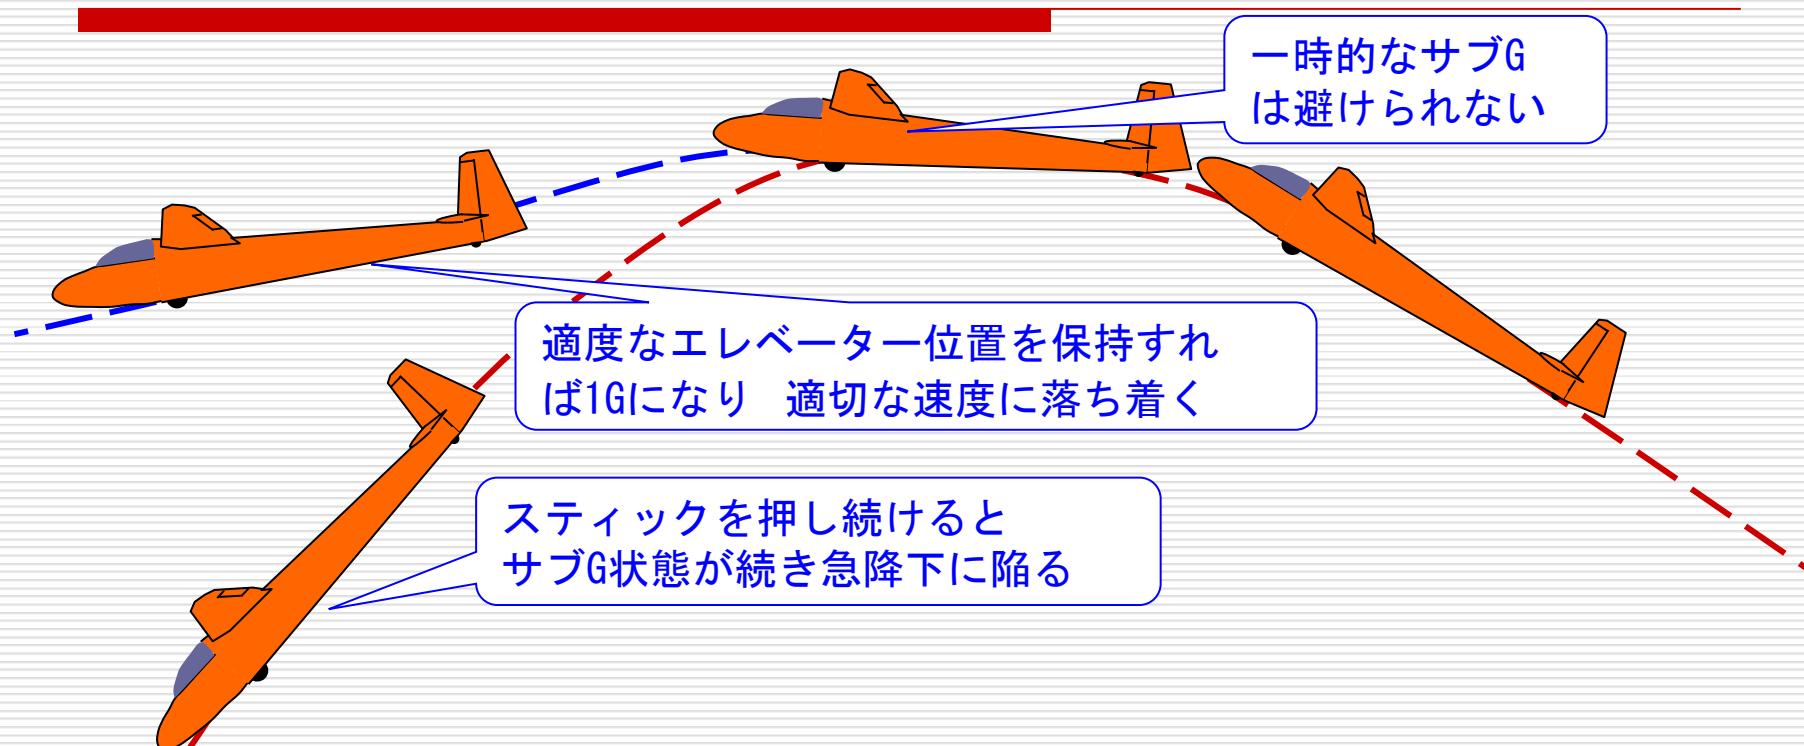
離脱時の注意

索離脱時または直後にスティックを押し続けないこと サブG
またはネガティブG状態になり 失速と思い込む場合と G変化
に過敏な人は生理的にスティックを押してしまう場合もある

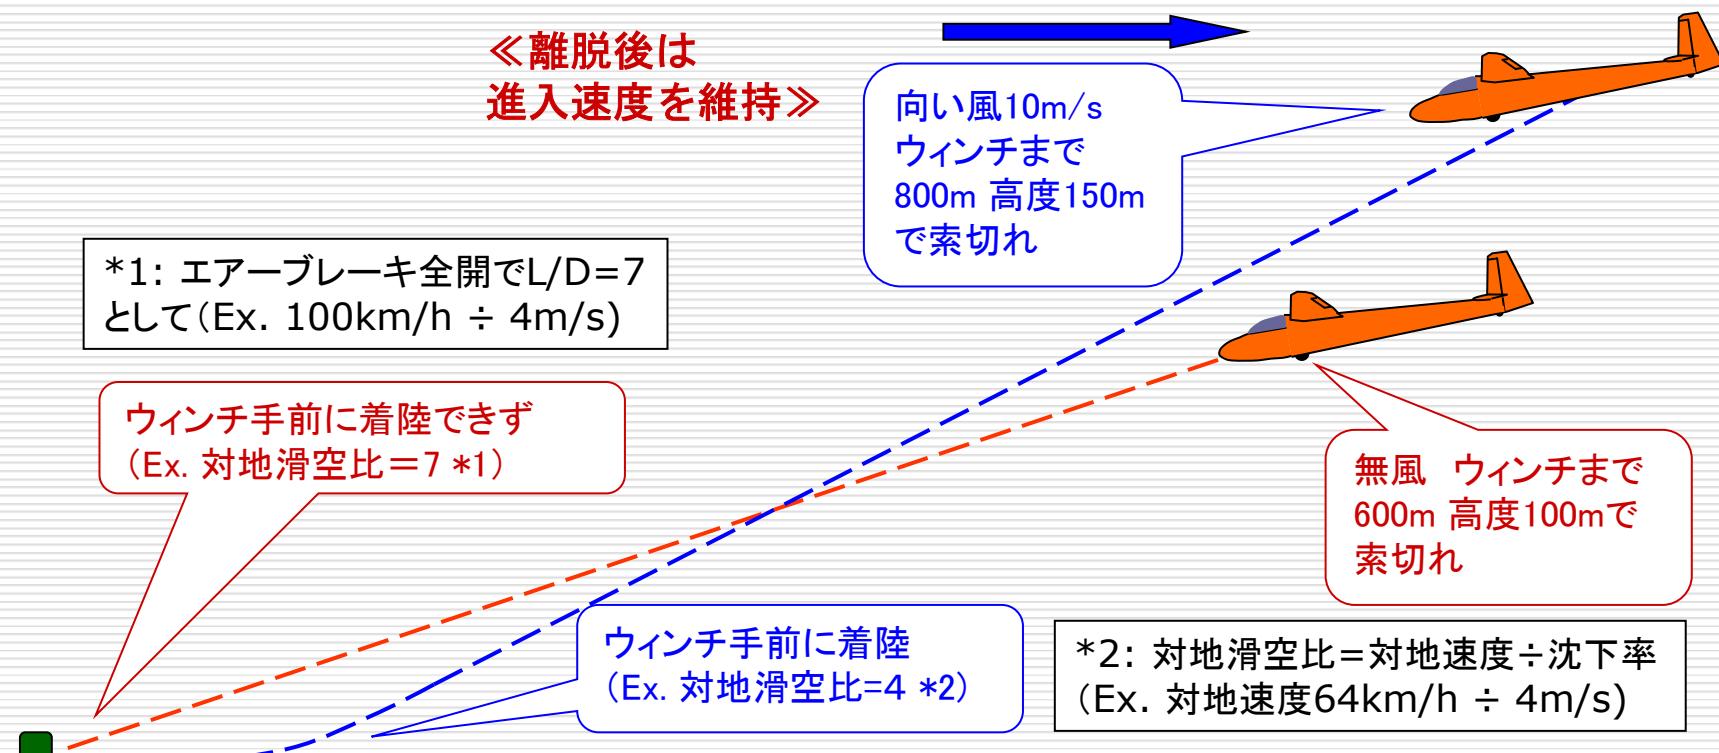
直進で着陸できるかどうかは高度だけでは決まらない

*1: エアーブレーキ全開で $L/D=7$
として(Ex. 100km/h ÷ 4m/s)

ウィンチ手前に着陸できず
(Ex. 対地滑空比=7 *1)

向い風10m/s
ウィンチまで
800m 高度150m
で索切れ

ウィンチ手前に着陸
(Ex. 対地滑空比=4 *2)

無風 ウィンチまで
600m 高度100mで
索切れ

*2: 対地滑空比=対地速度÷沈下率
(Ex. 対地速度64km/h ÷ 4m/s)

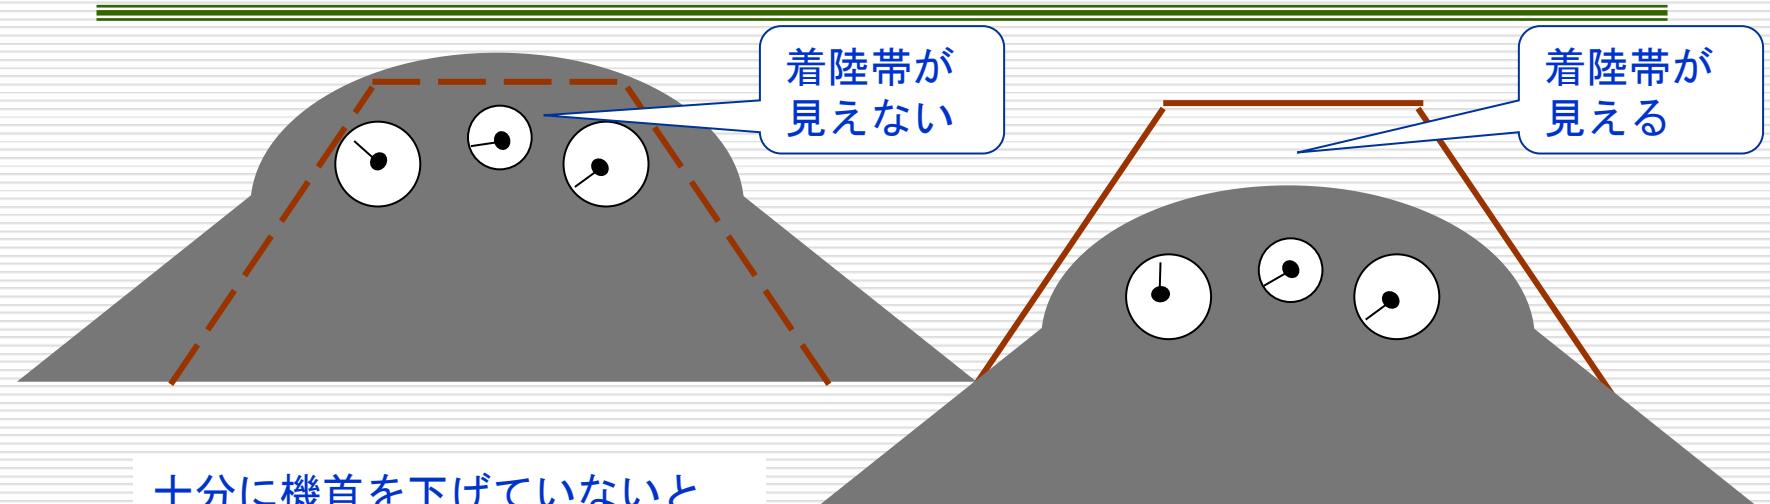
直進で滑走路内に着陸できるかを判断する時に

十分に機首を下げていないと
着陸帯が見えず直進できないと
判断し 旋回するとスピナの
リスクも高い

進入速度まで機首を下げてから判断する

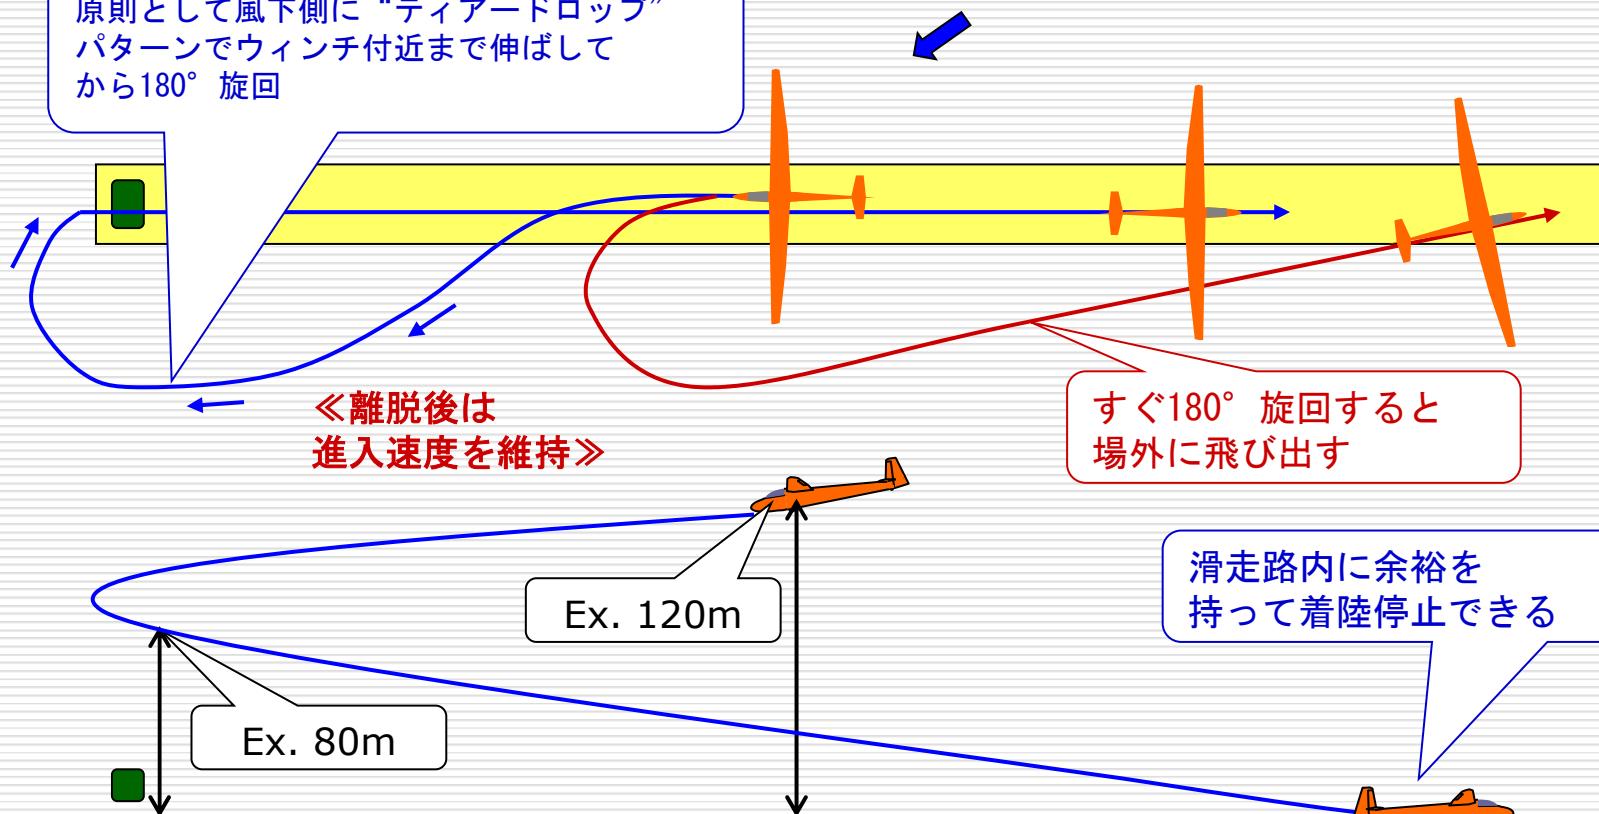
無風～背風で直進ができない場合 (100～150m)

原則として風下側に“ティアードロップ”
パターンでワインチ付近まで伸ばして
から180° 旋回

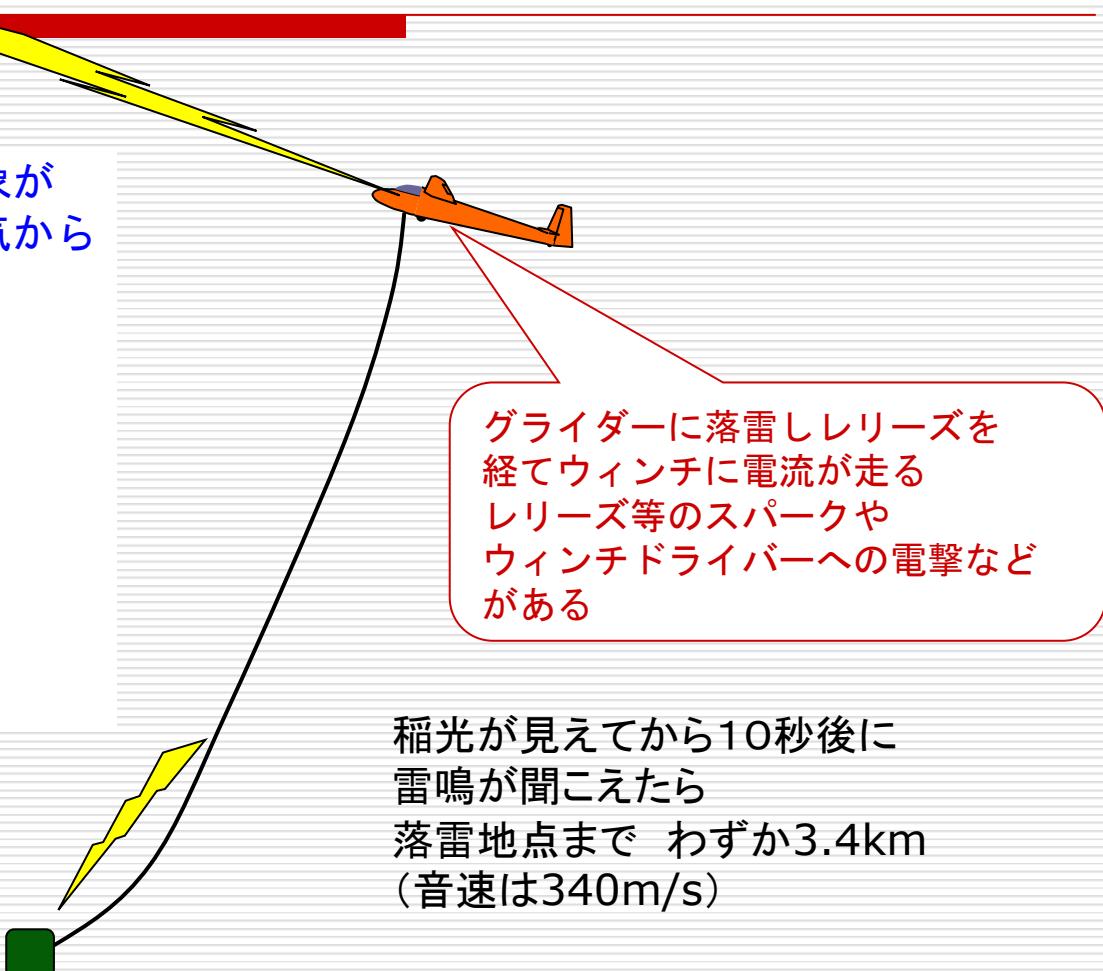
落雷 (空中放電)

直上に雷雲がなく 空電現象が見られなくても滞電した大気からの放電がありえる

グライダーに落雷しレリーズを経てウィンチに電流が走る
レリーズ等のスパークや
ウィンチドライバーへの電撃など
がある

稲光が見てから10秒後に
雷鳴が聞こえたら
落雷地点まで わずか3.4km
(音速は340m/s)
